Instituto Politécnico de Tomar

Conservação Preventiva do acervo do Palácio Nacional da Pena

Relatório de Estágio

Relatório de Estágio apresentado ao
Instituto Politécnico de Tomar
para cumprimento dos requisitos
necessários à obtenção do grau de
Mestre em Conservação e Restauro

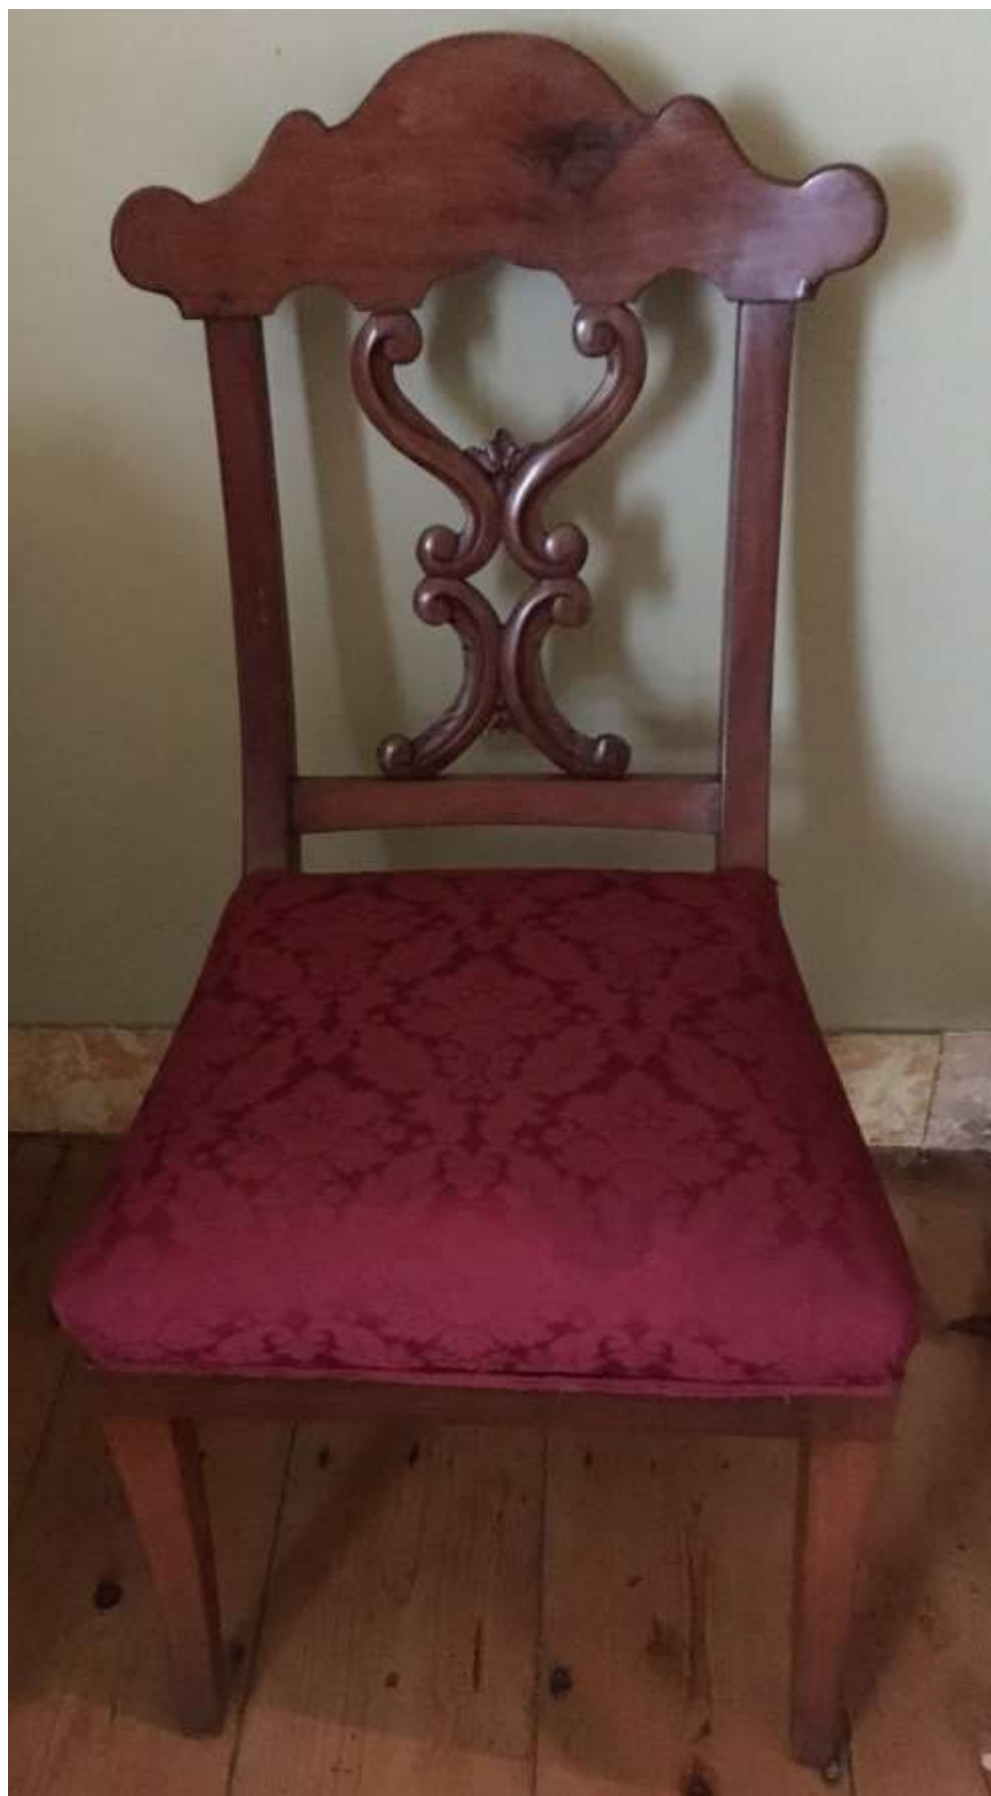
Muito Bom		<p>Estruturalmente estável.</p> <p>Desgaste da camada de proteção.</p> <p>Bordo do estofa, na zona dianteira, descolado e manchas brancas na área posterior esquerda.</p> <p>Tecido na parte inferior do assento com alguns rasgões.</p> <p>Existem marcas de colagens no recorte do espaldar.</p>
Bom	X	
Regular		
Deficiente		
Mau

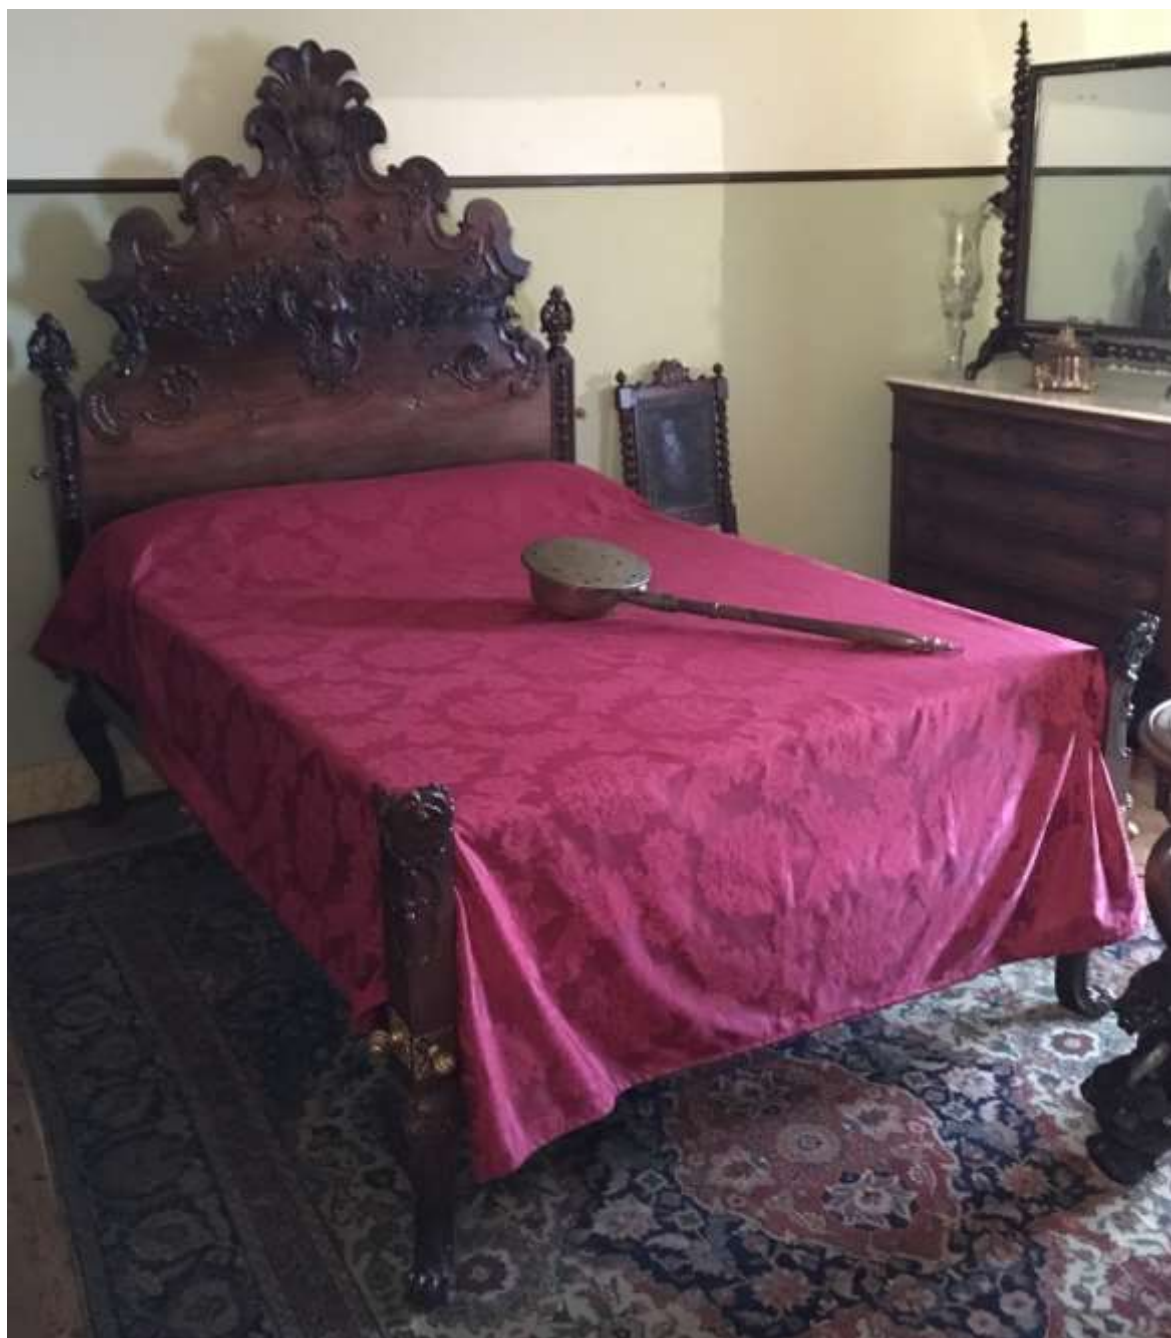
Muito Bom		Estrutura pouco estável, empeno do espaldar. Lacunas gerais nos motivos decorativos do espaldar.
Bom		Lacuna no pináculo esquerdo do espaldar. Marcas por abrasões nos metais e, oxidação de um na perna posterior esquerda.
Regular	X	Preenchimentos e reconstituições volumétricas nas pernas dianteiras e traseiras.
Deficiente		
Mau

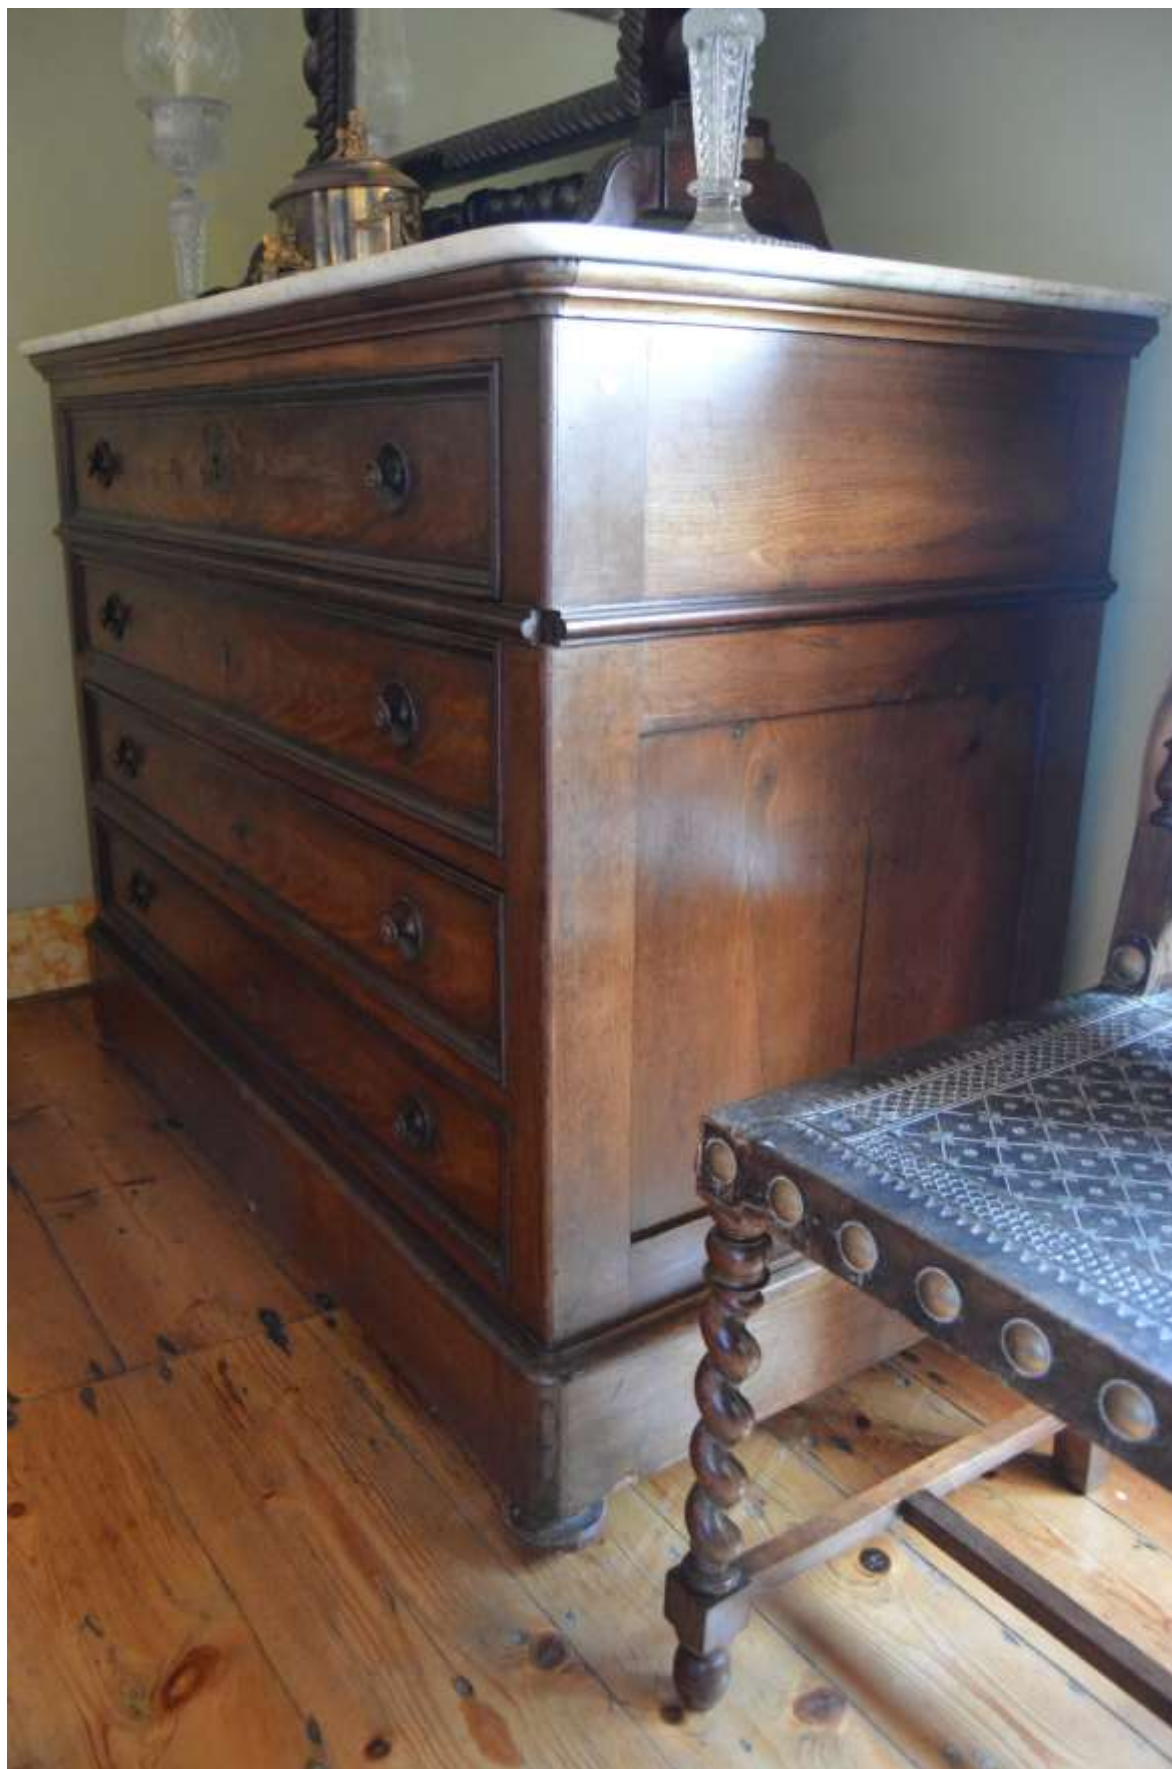
Muito Bom		Estruturalmente estável.
Bom	X	Lacunas e destacamento de folha de revestimento, na frente das gavetas e nas zonas esquerda e direitas das laterais, e, dentro da 1ª gaveta.
Regular		Friso de aresta, do lado esquerdo, em falta. Lacuna no puxador esquerdo, da primeira gaveta. Fragmento colado no puxador esquerdo da primeira gaveta.
Deficiente		Ligeiro afastamento das tábuas das laterais. Manchas na zona interior central da 4ª gaveta.
Mau		Fechaduras da primeira e segunda torta. 3ª sem fechadura. As 3 gavetas interiores sem puxadores.
		Manchas no tampo de mármore. Desgaste geral da camada de proteção.

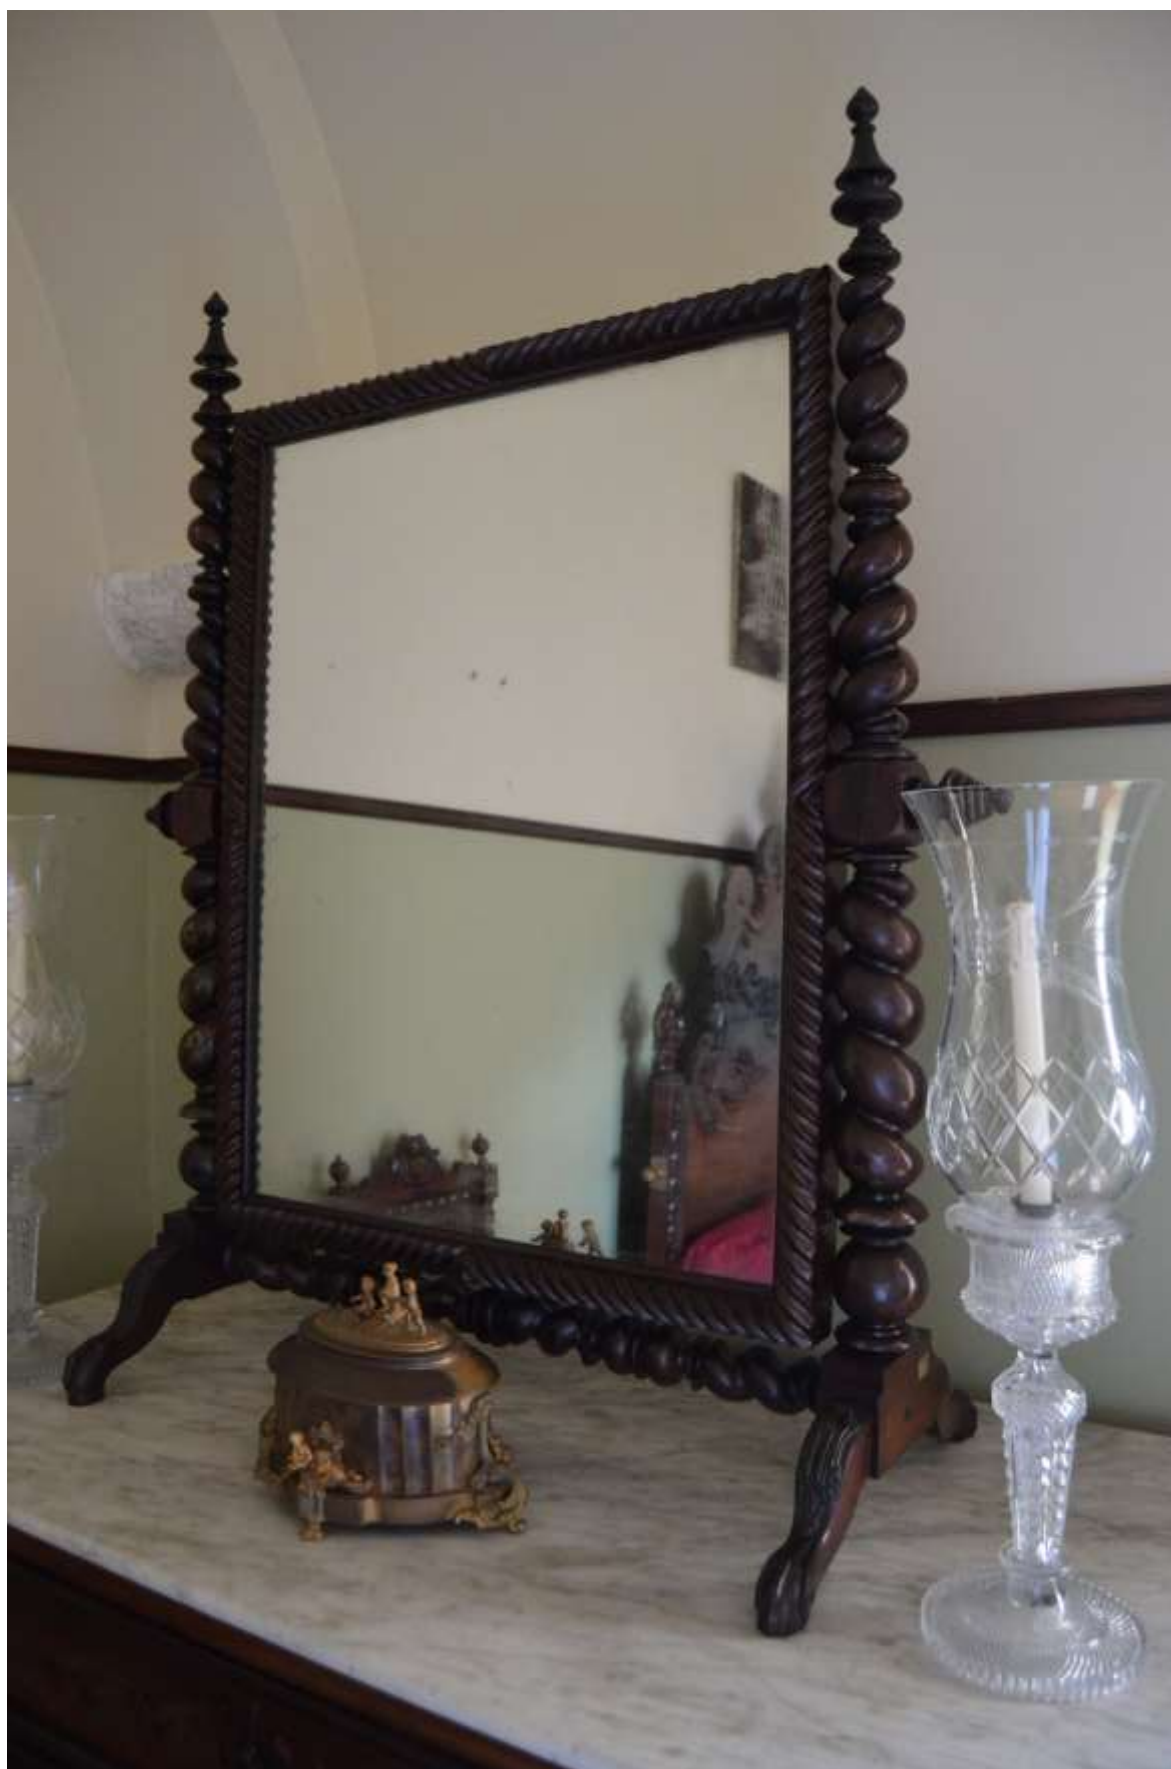
Muito Bom		<p>Apresenta desgaste natural, na moldura do espelho e nas colunas. Lacunas pontuais no torneado da coluna inferior e na zona posterior da coluna direita.</p> <p>Fissura estrutural da coluna esquerda, sem afetar a estabilidade.</p>
Bom	X	
Regular		
Deficiente		
Mau

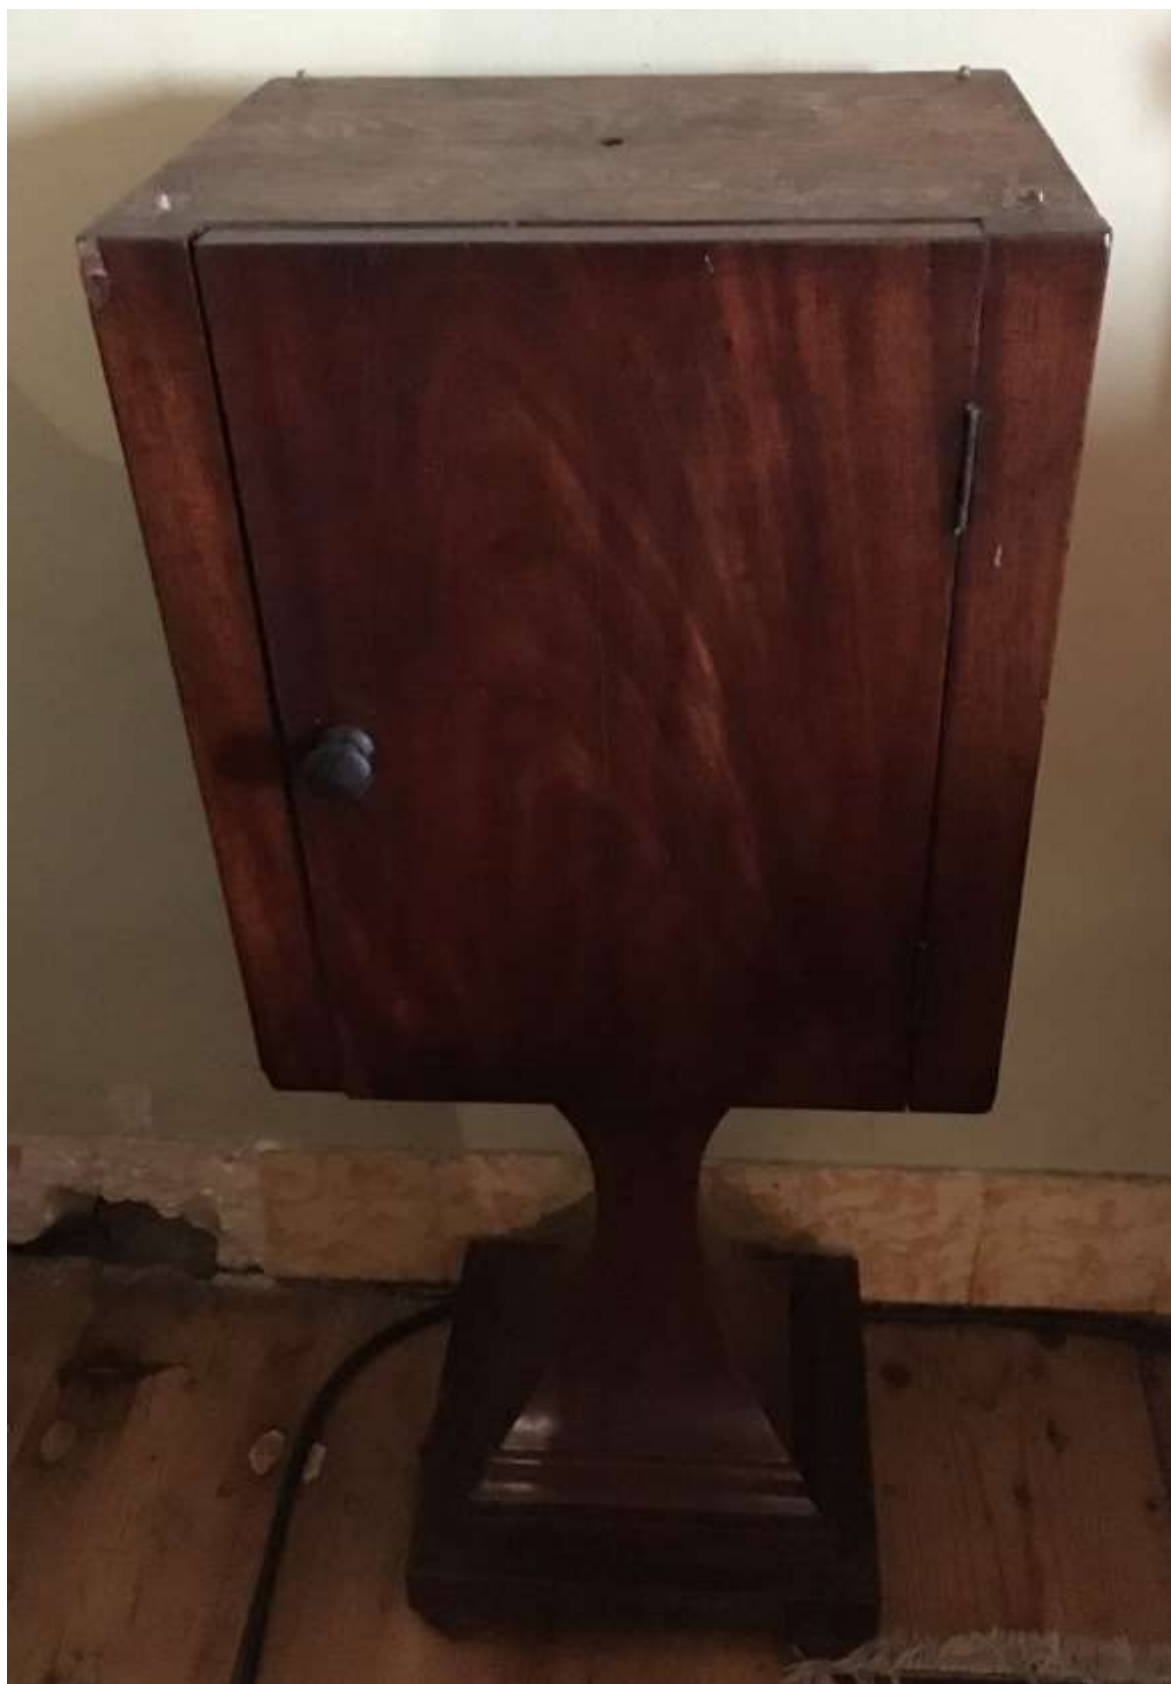
Muito Bom		Estruturalmente estável. Fissuras e lacunas pontuais da folha de revestimento da caixa. Possível elemento superior em falta, devido à presença de cola e 4 cavilhas (tampo?).
Bom		Tábua posterior da caixa abaulada.
Regular	X	Folha de revestimento da área interior da porta fissurada, com lacunas e em destacamento. Friso em falta, na lateral esquerda da base.
Deficiente		Preenchimentos de áreas de lacunas no folheado.
Mau

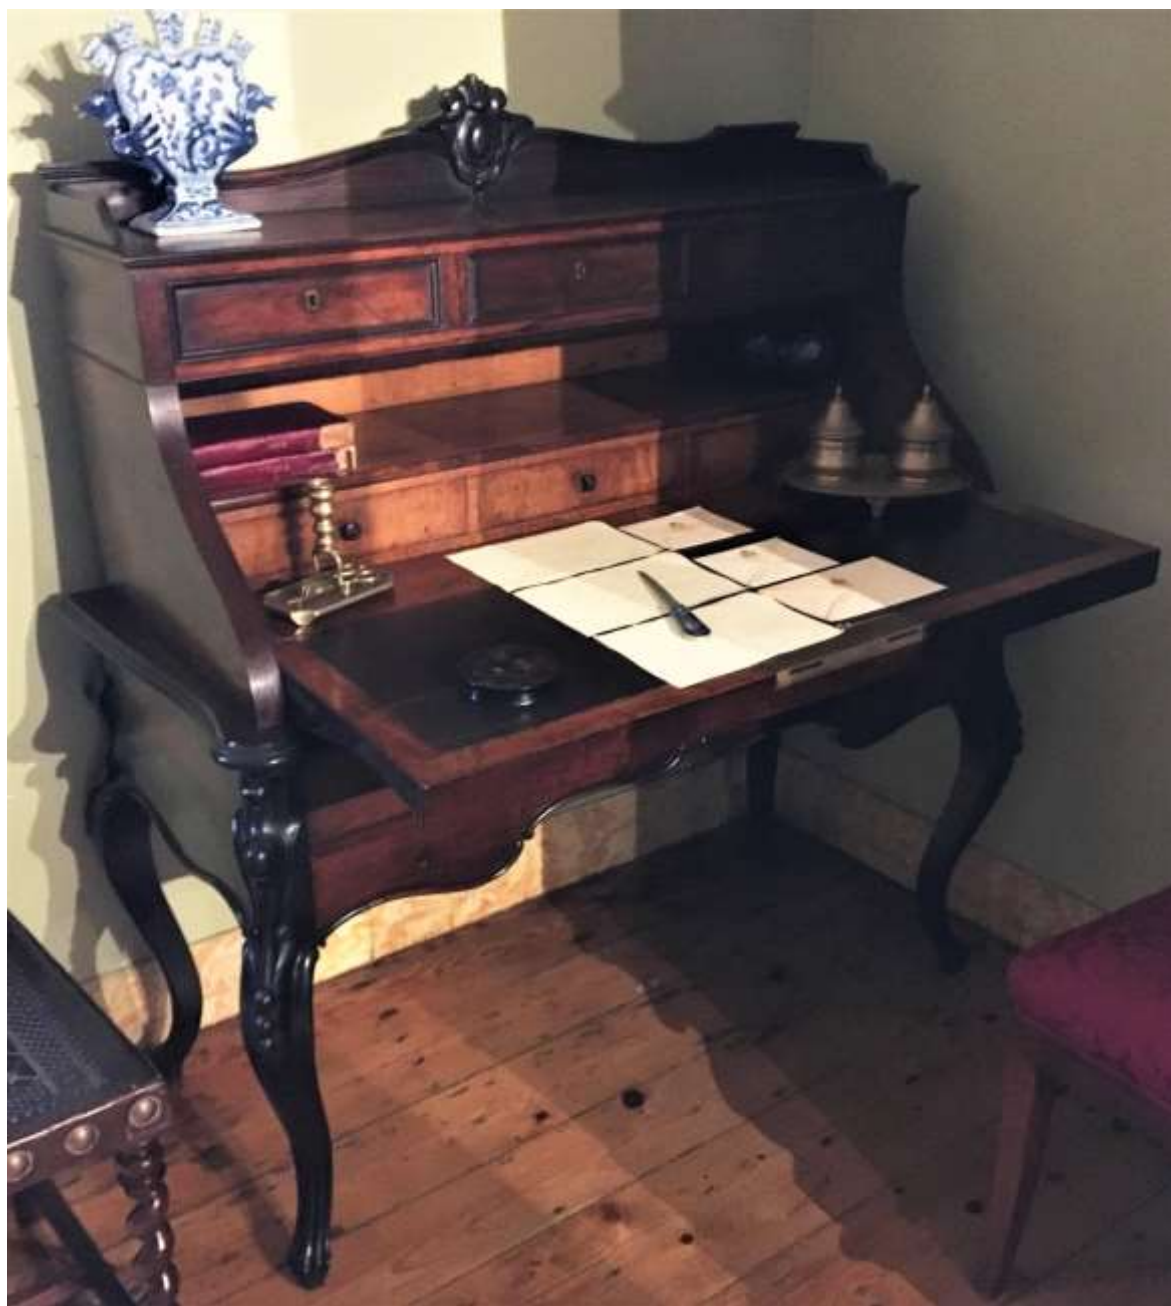
Muito Bom		Estrutura estabilizada, mas com alguns elementos decorativos e frisos em falta: friso da gaveta central da caixa superior; ambas as laterais; lacuna no puxador da gaveta central interior; lacuna dos elementos decorativos no centro da base; fratura no friso na lateral esquerda. Folha de revestimento em destacamento, na zona superior esquerda. Lacuna na folha da base, na zona lateral esquerda. Manchas de tinta. Marcas generalizadas por desgaste e por abrasões. Couro com lacunas e desgaste. Orifícios de insetos xilófagos (inativo).
Bom	X	
Regular		
Deficiente		
Mau

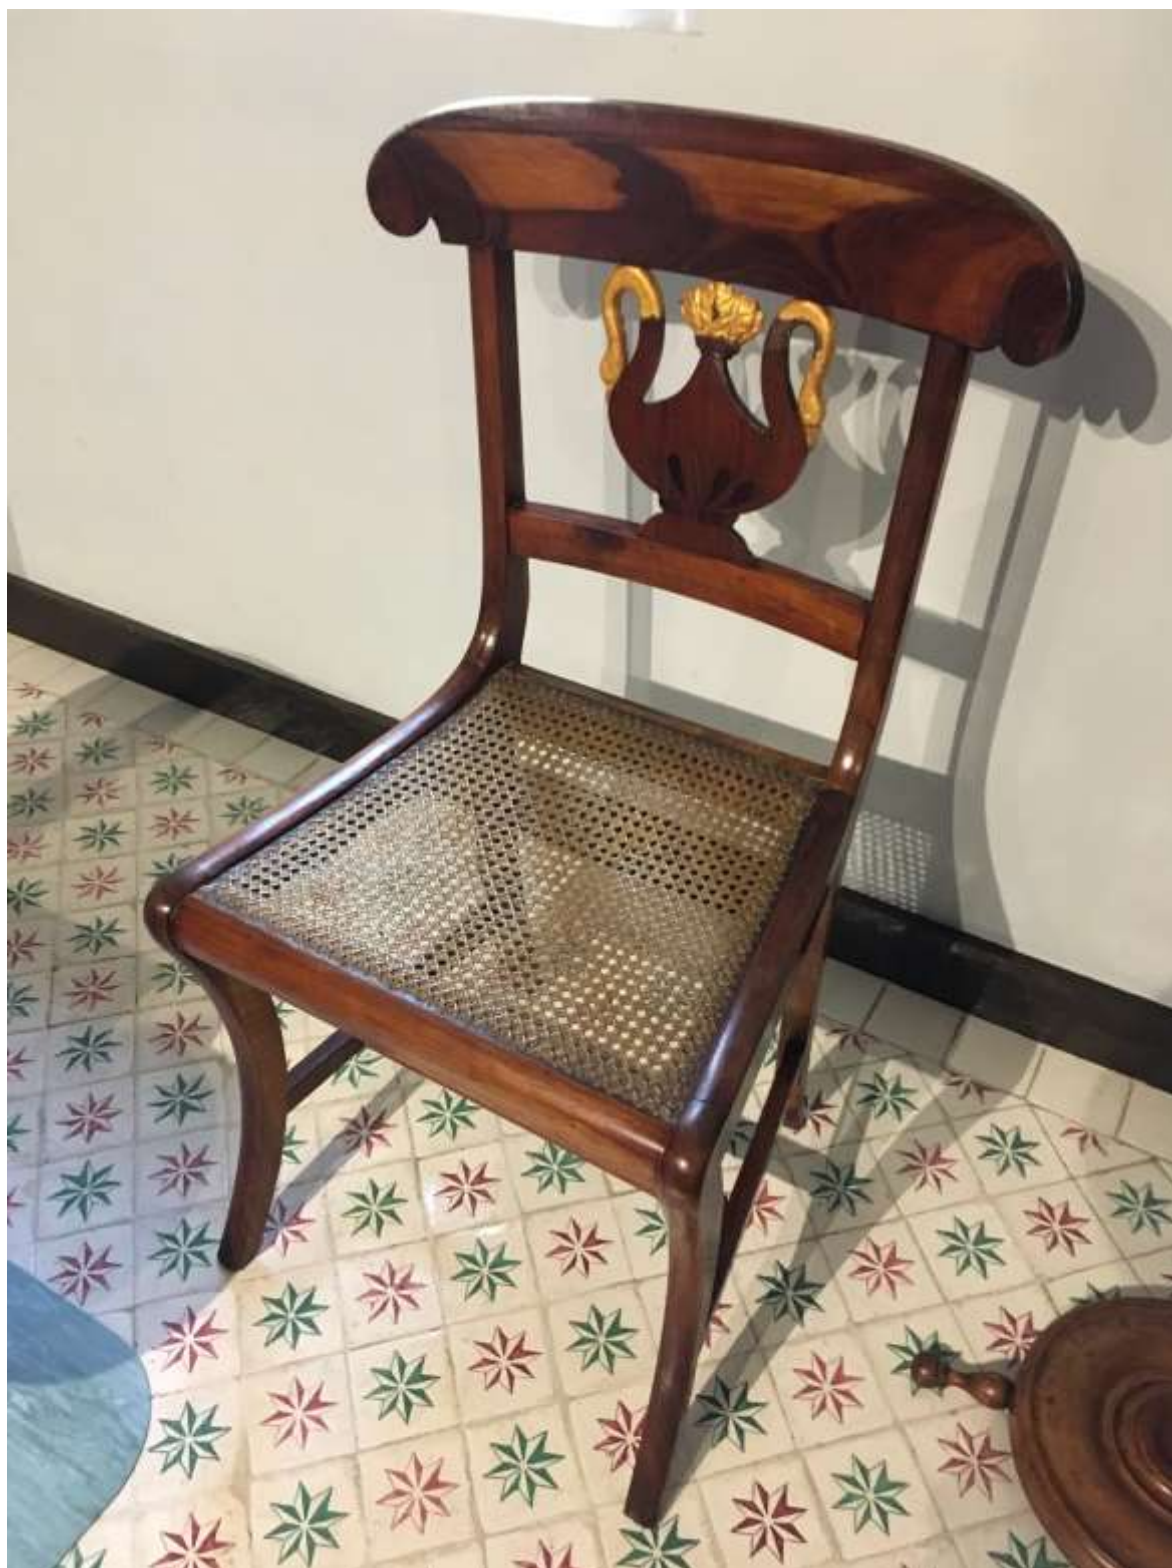
Muito Bom		Ligeiramente empenada, mas estável. Destacamento do dourado do recorte do espaldar. Assento de palhinha fragilizado e partido.
Bom	X	Poeiras no assento entre a palhinha e o travejamento. São visíveis várias colagens (restauro?) entre as pernas traseiras e o espaldar; e, no recorte do espaldar.
Regular		
Deficiente		
Mau

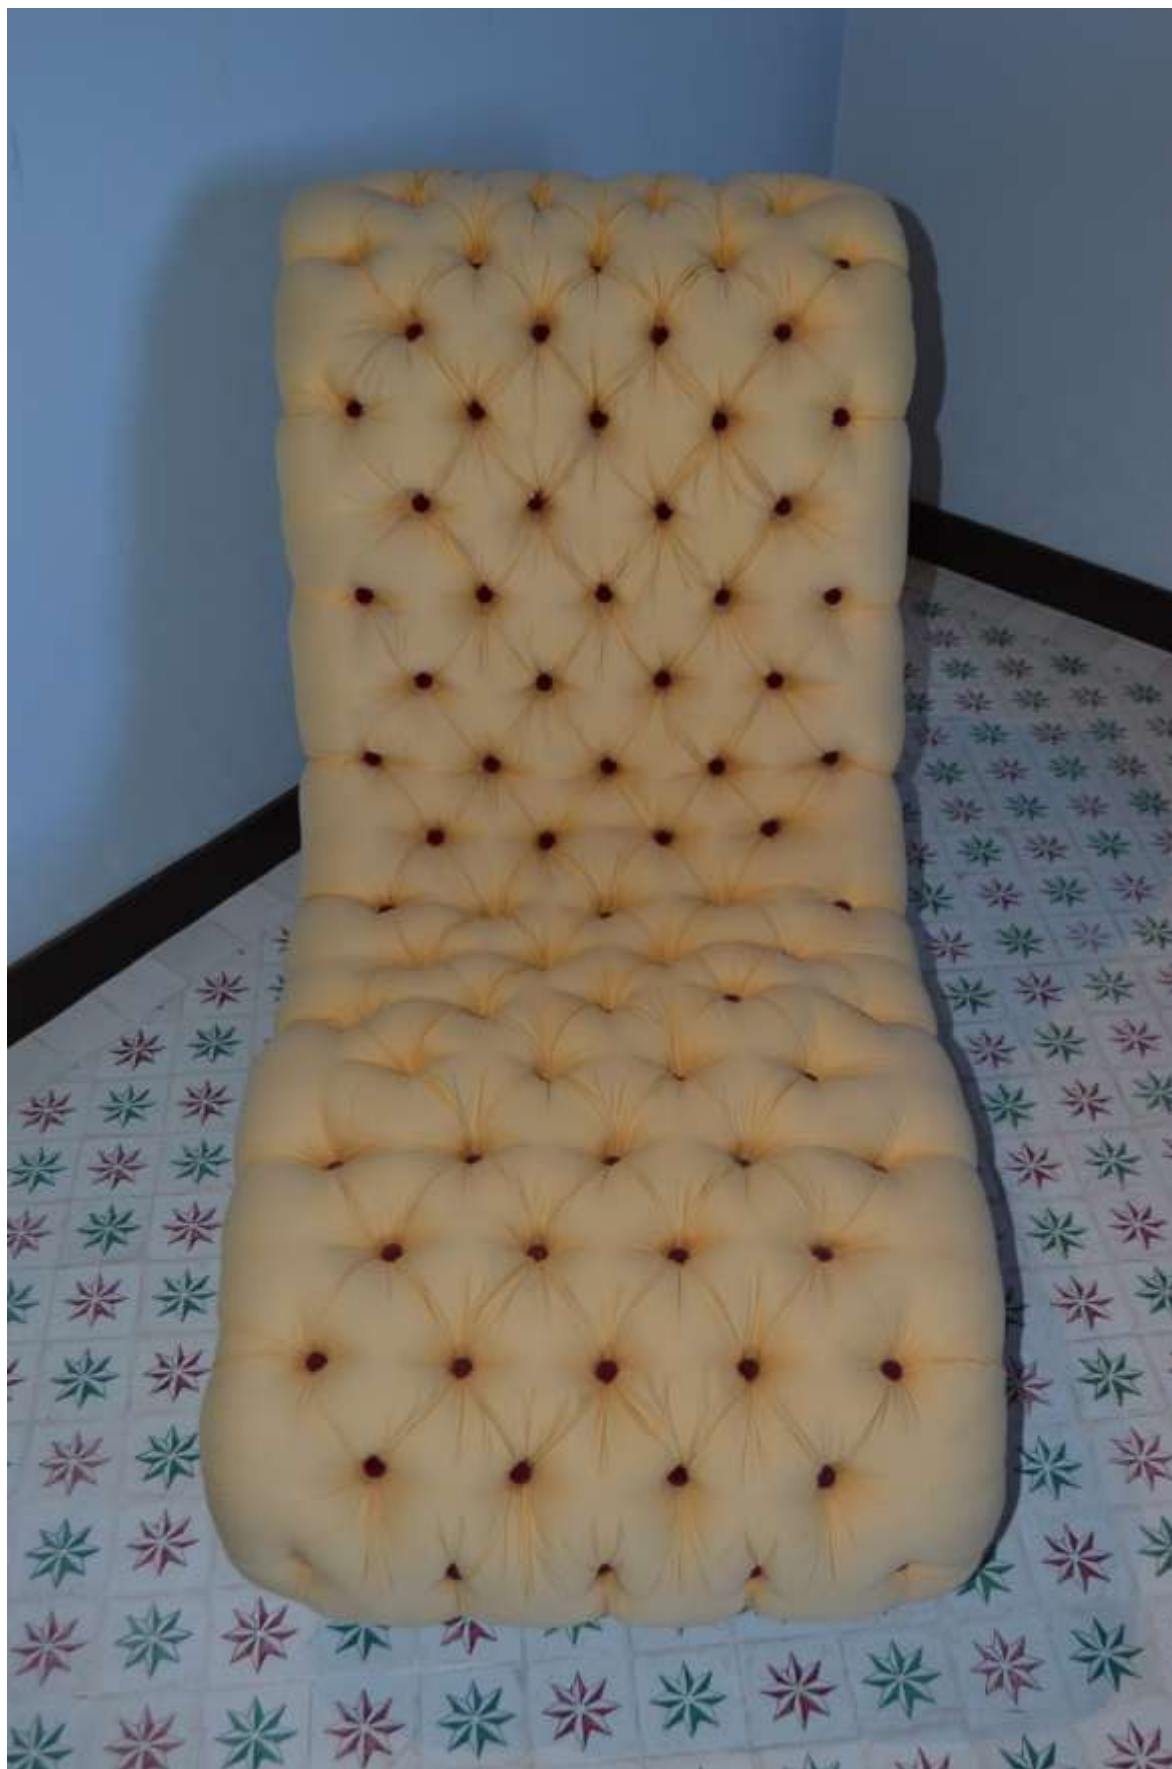
Muito Bom		Estruturalmente estável. Falta um botão no assento, zona central direita. Agrafos do tecido das costas, oxidados.
Bom	X	Remate debrum descolado, em algumas zonas. Sujidade impregnada e descoloração do tecido.
Regular		Fratura na lateral esquerda no término do encosto em “S”. Rasgões no tecido na zona dianteira esquerda.
Deficiente		Desgaste por abrasão nas pernas dianteiras, com pequenas colagens.
Mau

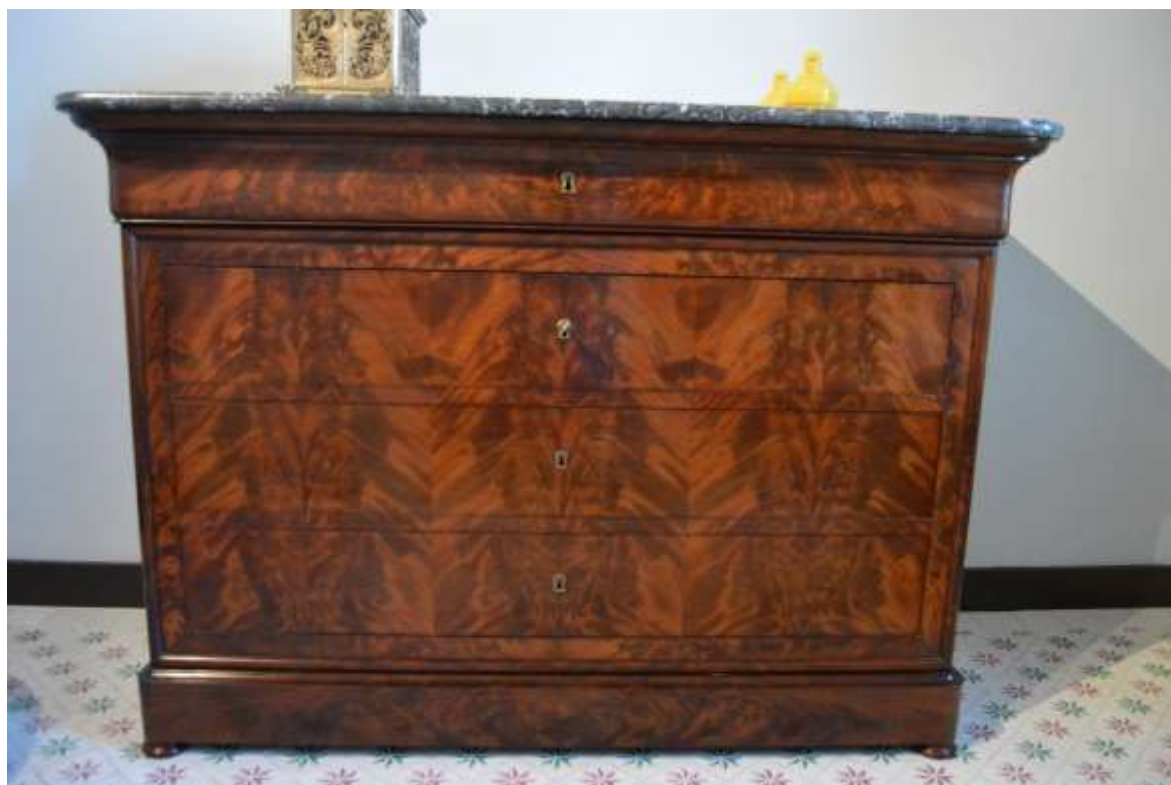
Muito Bom	X	Estruturalmente estável. Preenchimento de fissuras na lateral direita, bastante visível. Lacuna da folha de revestimento no saial da lateral direita, ao centro.
Bom		Preenchimento com folha de revestimento na parte frontal. Fissura da tábu da última gaveta.
Regular		Manchas de tinta (?) e fechadura ligeiramente solta na 1ª gaveta. Colagem e/ou reconstituição do canto curvado da aresta direita.
Deficiente		
Mau

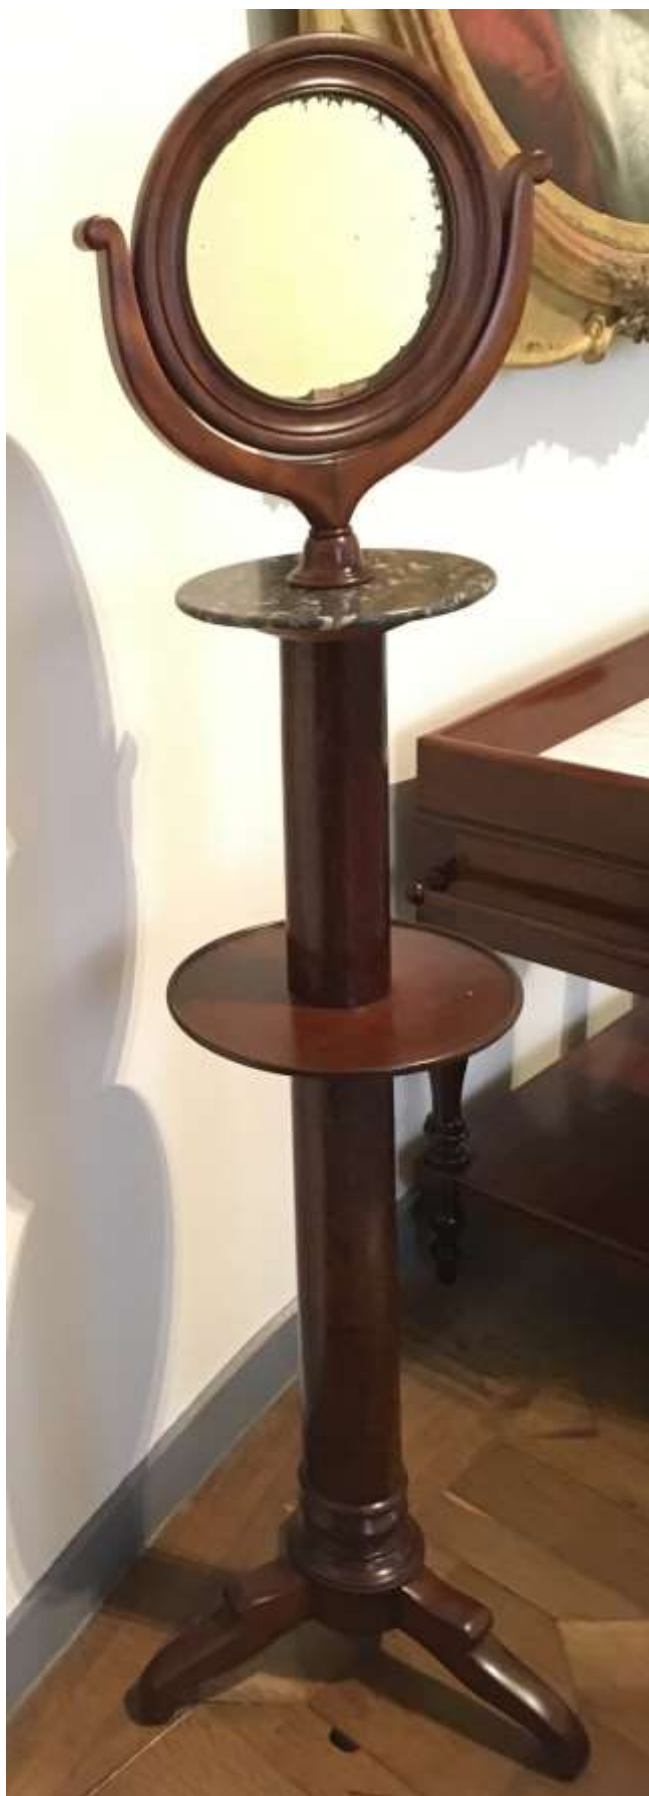
Muito Bom	X	Lacuna de área pequena e preenchimento com folha no torneado da base. Reconstituições e colagens na base do espelho. Preenchimento de fissuras na coluna.
Bom		
Regular		
Deficiente		
Mau

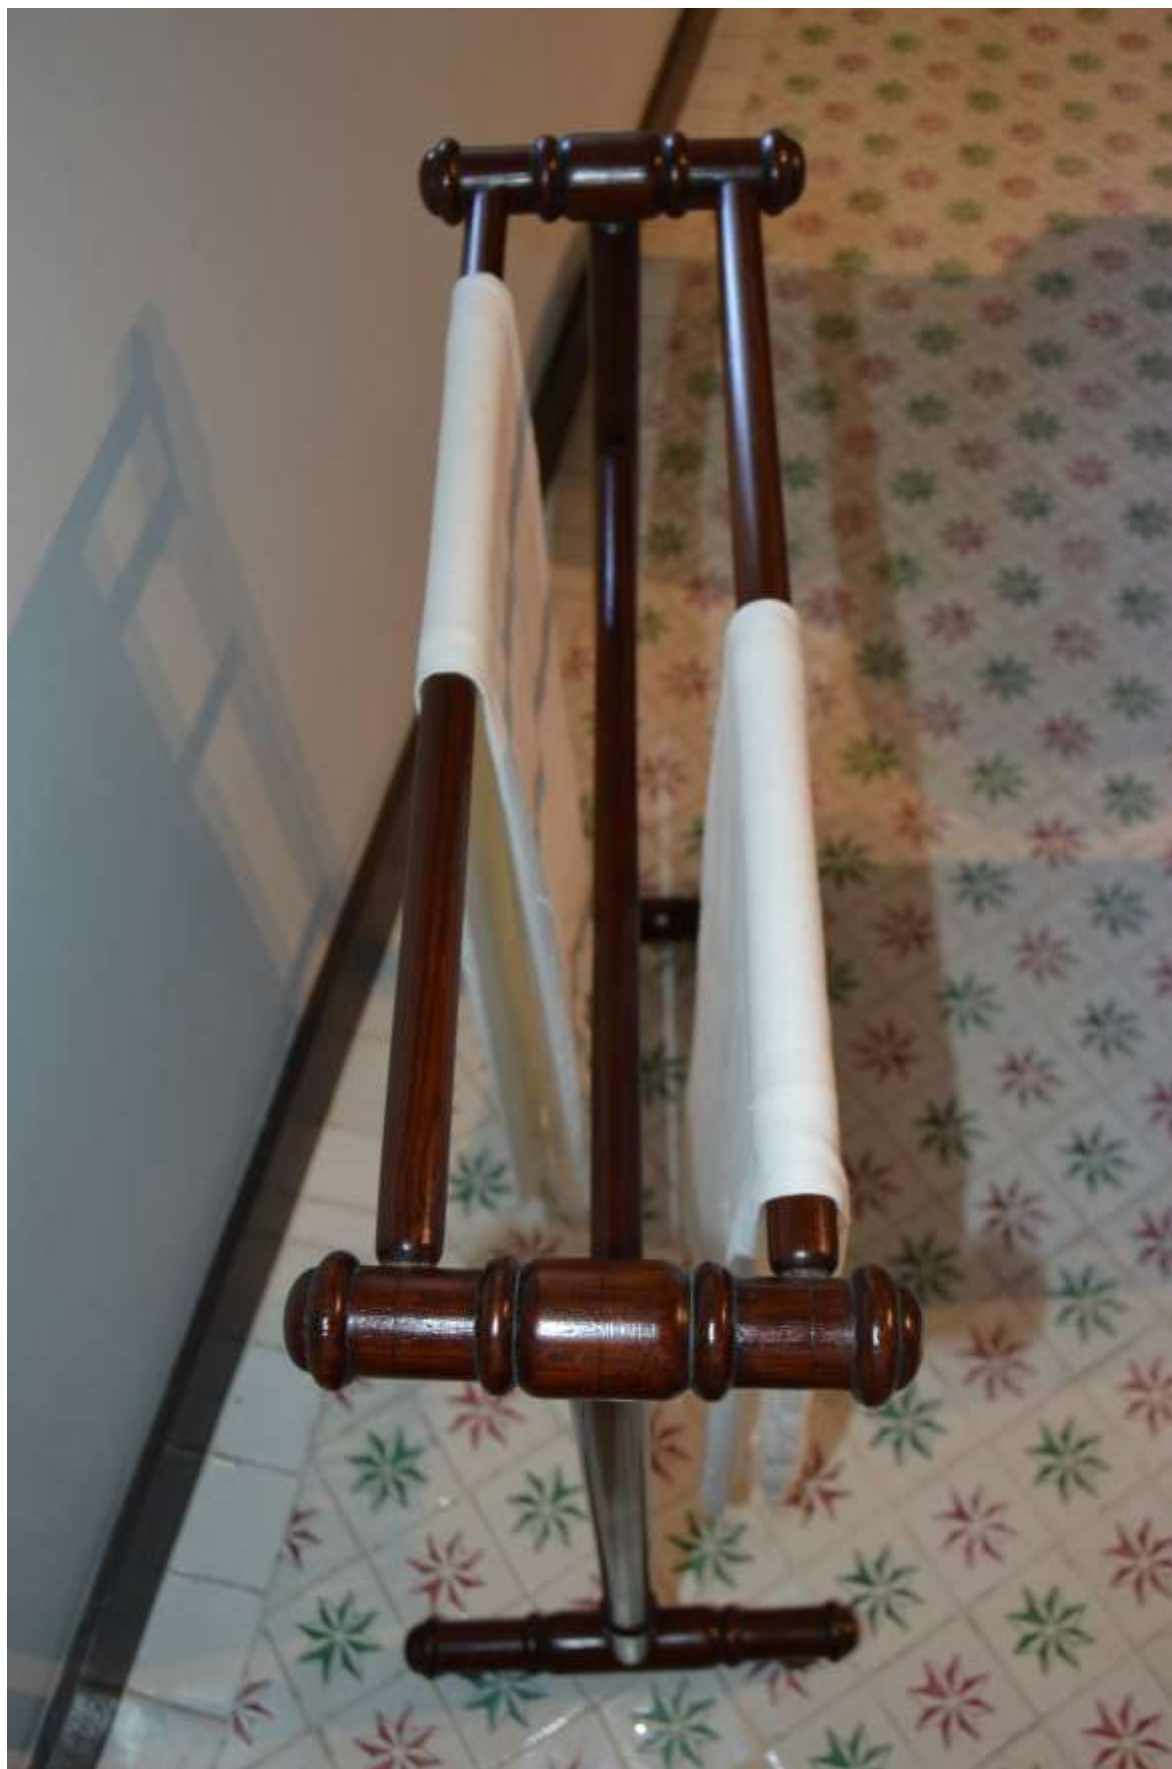
Muito Bom	X	Pequenas mossas (uso). Reconstituições volumétricas numa das laterais de apoio ao travejamento horizontal superior. (restauro?)
Bom		
Regular		
Deficiente		
Mau

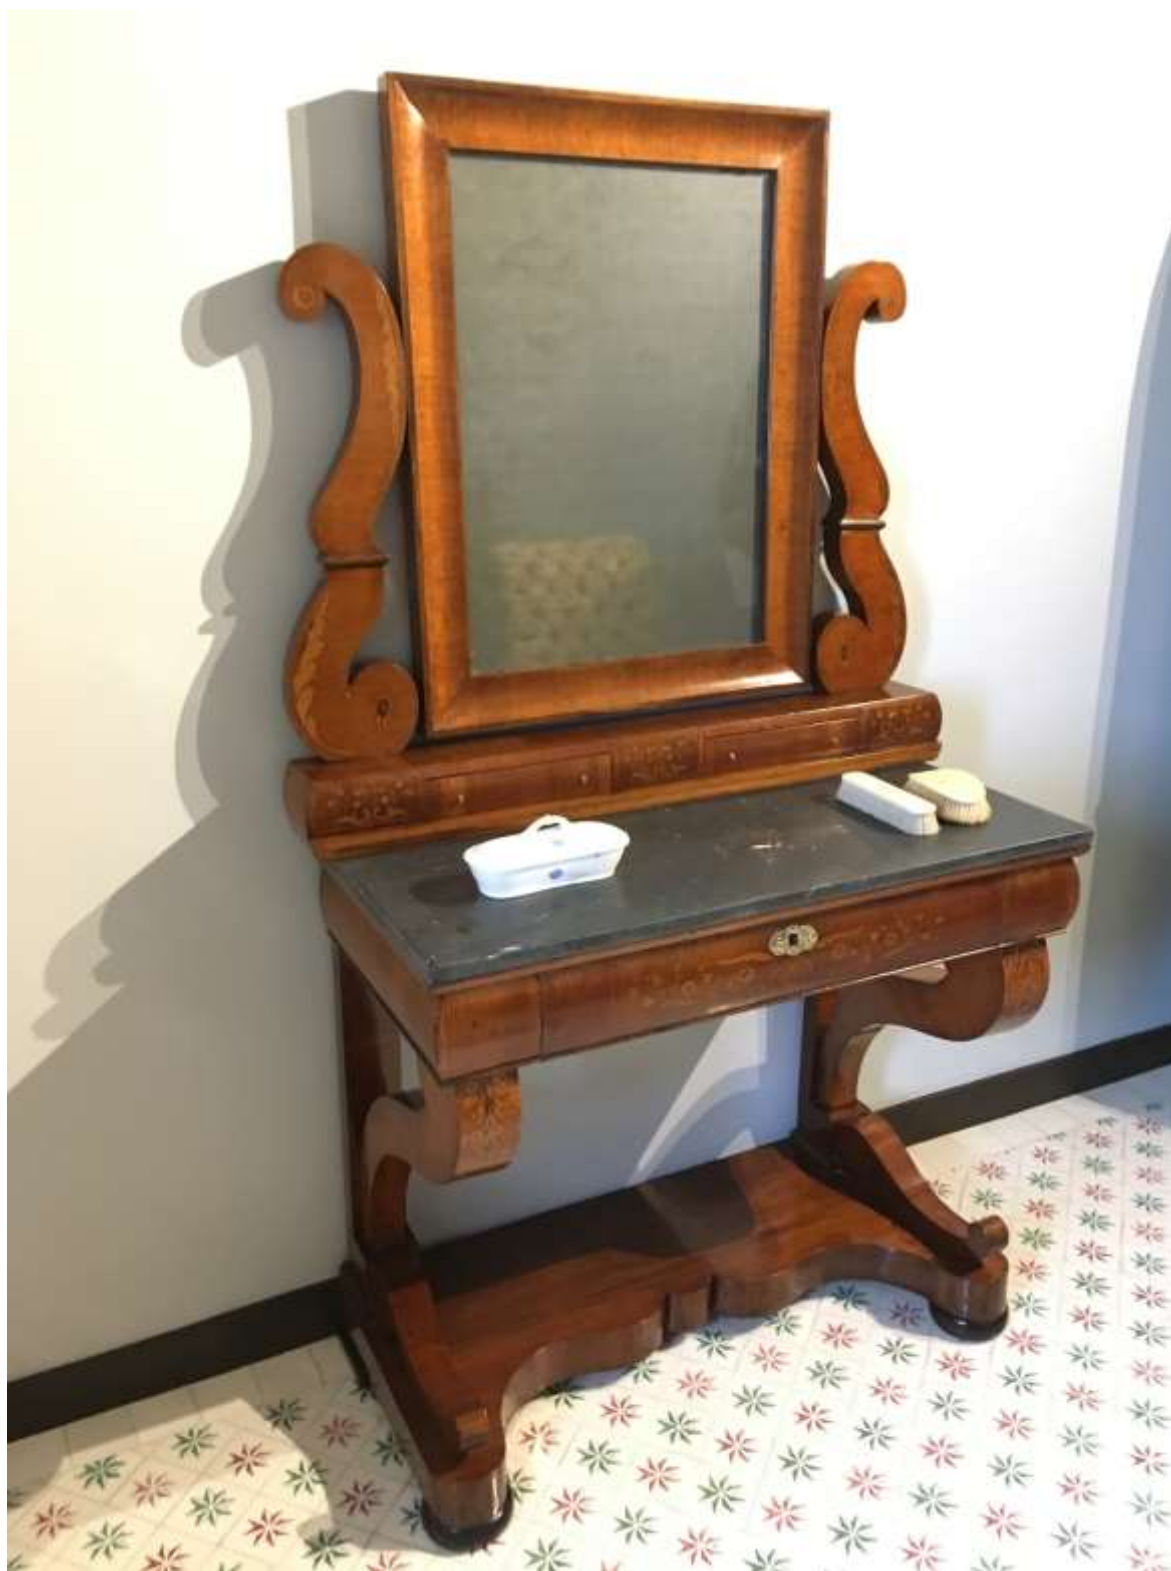
Muito Bom	X	Preenchimento com folha. Orifícios de insetos xilófagos (inativo) nas laterais e frente do módulo inferior. Puxadores e gavetas novos.
Bom		Pequena fissura na área frontal do mármore. Mossas generalizadas de pequenas dimensões.
Regular		Nota: Restaurado recentemente.
Deficiente		
Mau

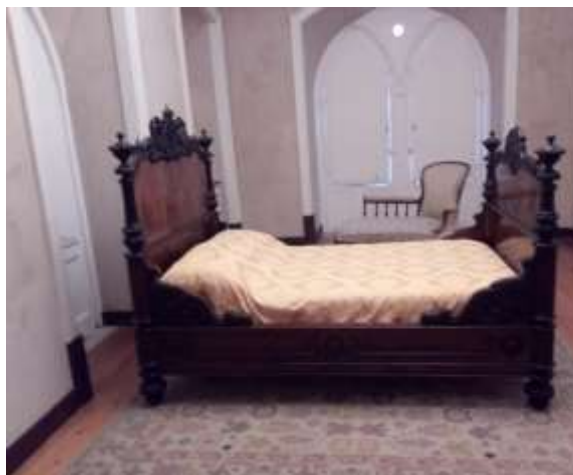
Figura 166: Cama presente no quarto, para desmontagem e saída para intervenção de conservação e restauro.

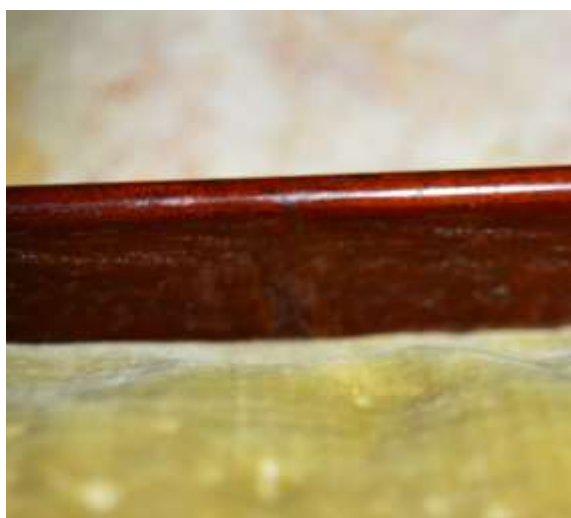
Figura 241: Pormenor do preenchimento de um possível encaixe de travessa.

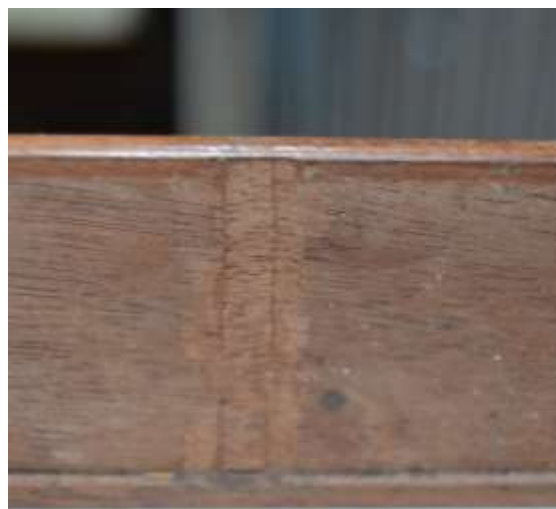
Figura 242: Pormenor do preenchimento de um possível encaixe de travessa.
